NOTIFICAÇÃO 03/2023

Conforme vistoria realizada no dia 08 de agosto de 2023, as informações e apontamentos são de autoria do Fiscal do Ministério dos Direitos Humanos e Cidadania, o Engenheiro Ronaldo Adilson, e o relatório fotográfico foi elaborado de acordo com a orientação do mesmo. Empreendimento este que se referente ao Contrato n.º 054/2022, que tem como objeto **Contratação de empresa para a execução de obras de construção do Centro de Referência de Atendimento à Mulher - CRAM**, fica a empresa notificada para sanar as seguintes pendências:

RELATÓRIO FOTOGRÁFICO Nº 1

Objeto: EXECUÇÃO DE OBRAS DE CONSTRUÇÃO DO CENTRO DE REFERÊNCIA DE ATENDIMENTO À MULHER – CRAM. **Emissão:** 09/08/2023

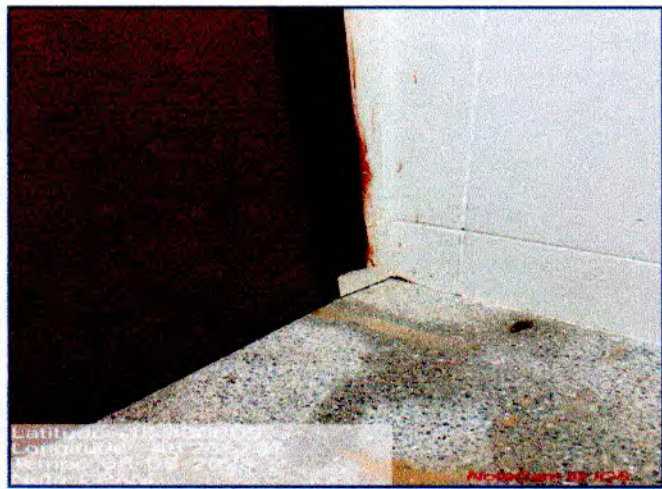
5. Substituição do Alisar no Sanitário de Serviço: Identificamos que o alisar no sanitário de serviço está danificado. Ordenamos que seja substituído de acordo com as normas.

CENTRO DE REFERÊNCIA EM ATENDIMENTO À MULHER - CRAM
 SANITÁRIO SERV.
Foto: 001
Data: 08/08/2023

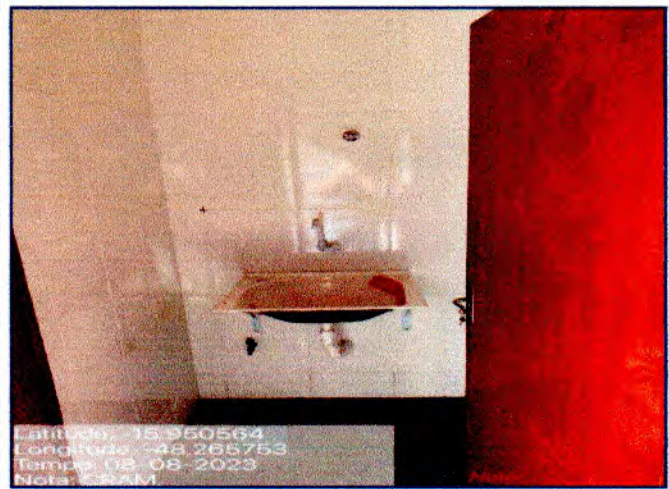
2. Reparo da Porta do DML: Foi constatado que a porta do Depósito de Materiais de Limpeza (DML) não foi executada com a boneca mínima de 10 cm, conforme indicado no projeto. Solicitamos que essa correção seja realizada de acordo com as diretrizes estabelecidas.

CENTRO DE REFERÊNCIA EM ATENDIMENTO À MULHER - CRAM
 DML
Foto: 002
Data: 08/08/2023

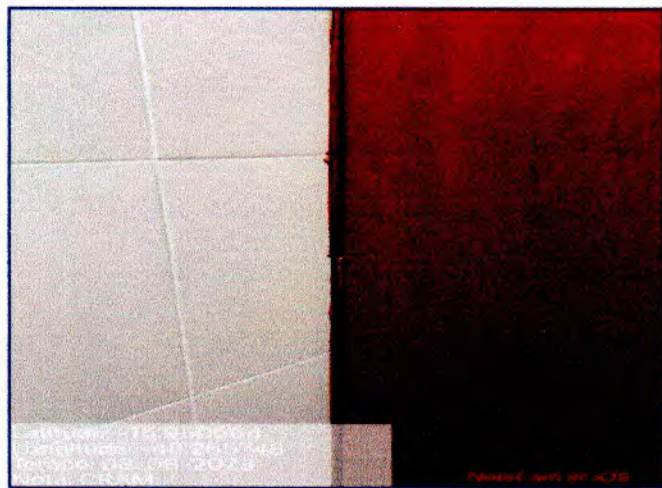
CENTRO DE REFERÊNCIA EM ATENDIMENTO À MULHER - CRAM
 DML
Foto: 003
Data: 08/08/2023

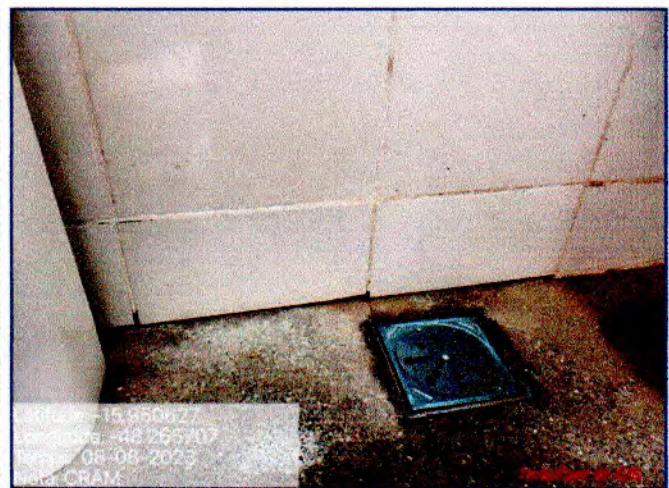
4. Rejuntamento nas Áreas com Revestimento Cerâmico: Observamos que há áreas onde o rejuntamento nos revestimentos cerâmicos não foi realizado. Ordenamos que realize a execução do rejuntamento conforme o projeto.

CENTRO DE REFERÊNCIA EM ATENDIMENTO À MULHER - CRAM
 TODOS OS AMBIENTES QUE POSSUEM REVESTIMENTO CERÂMICO
Foto: 004
Data: 08/08/2023

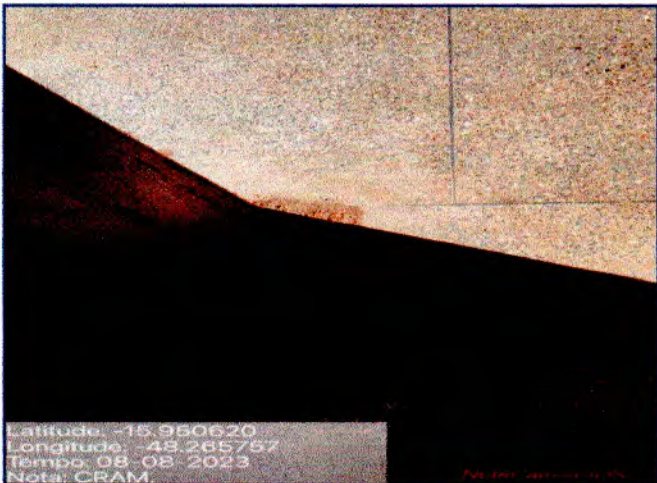
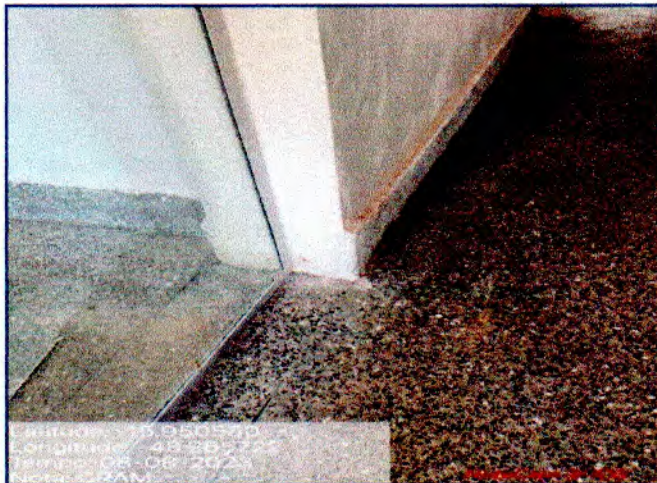
1. Reparo do Piso de Granitina e Rodapé: Em vistoria, foi verificado irregularidades no piso de granitina e no rodapé, conforme relatório fotográfico em anexo. É fundamental que essas correções sejam feitas para assegurar a integridade e a estética das áreas.

<p>Latitude: -15,950620 Longitude: -48,265757 Tempo: 08-08-2023 Nota: CRAM</p>	<p>Latitude: -15,950620 Longitude: -48,265757 Tempo: 08-08-2023 Nota: CRAM</p>
<p>CENTRO DE REFERÊNCIA EM ATENDIMENTO À MULHER - CRAM TODOS AMBIENTES</p>	<p>CENTRO DE REFERÊNCIA EM ATENDIMENTO À MULHER - CRAM TODOS AMBIENTES</p>
<p>Foto: 007</p>	<p>Foto: 008</p>
<p>Data: 08/08/2023</p>	<p>Data: 08/08/2023</p>
<p>RODAPE OU GRANITINA COM DEFEITO, DEVERÁ SER FEITO O SERVIÇO.</p>	<p>RODAPE OU GRANITINA COM DEFEITO, DEVERÁ SER FEITO O SERVIÇO.</p>

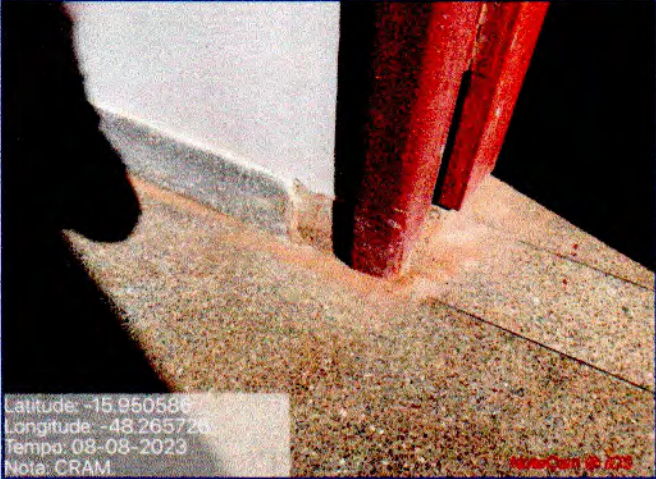
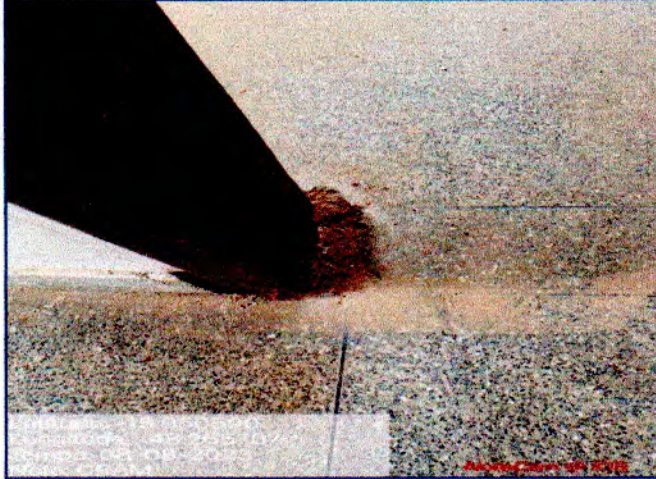
<p>Latitude: -15.950586 Longitude: -48.265726 Tempo: 08-08-2023 Nota: CRAM</p>		
CENTRO DE REFERÊNCIA EM ATENDIMENTO A MULHER - CRAM TODOS AMBIENTES	Foto: 009	CENTRO DE REFERÊNCIA EM ATENDIMENTO A MULHER - CRAM TODOS AMBIENTES	Foto: 010
RODAPÉ OU GRANITINA COM DEFEITO, DEVERÁ SER FEITO O SERVIÇO.	Data: 08/08/2023	RODAPÉ OU GRANITINA COM DEFEITO, DEVERÁ SER FEITO O SERVIÇO.	Data: 08/08/2023

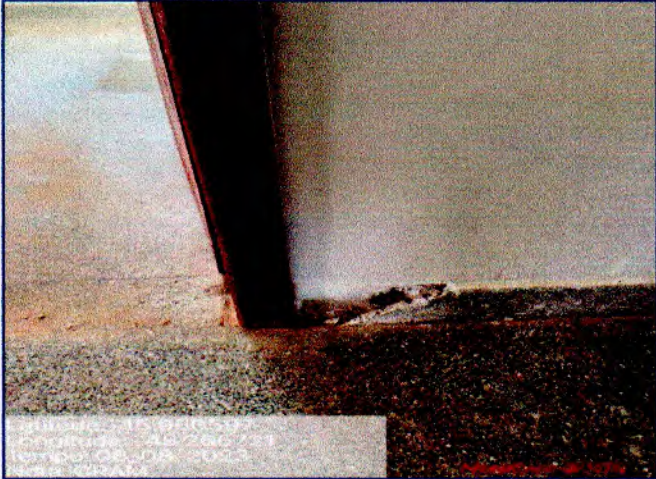
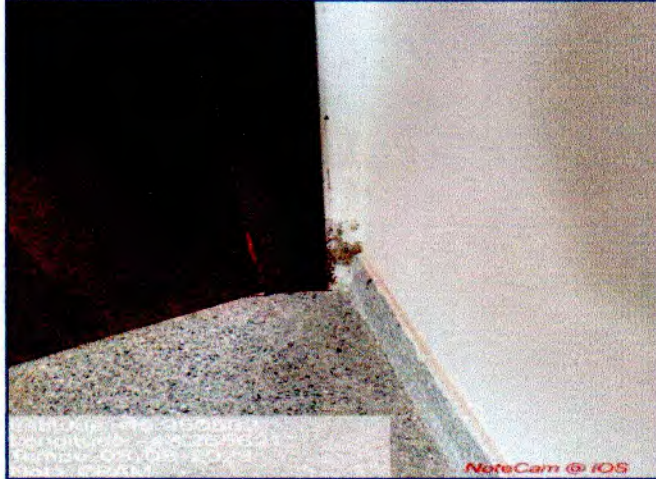
<p>Latitude: -15.950586 Longitude: -48.265726 Tempo: 08-08-2023 Nota: CRAM</p>		
CENTRO DE REFERÊNCIA EM ATENDIMENTO A MULHER - CRAM TODOS AMBIENTES	Foto: 011	CENTRO DE REFERÊNCIA EM ATENDIMENTO A MULHER - CRAM TODOS AMBIENTES	Foto: 012
RODAPÉ OU GRANITINA COM DEFEITO, DEVERÁ SER FEITO O SERVIÇO.	Data: 08/08/2023	RODAPÉ OU GRANITINA COM DEFEITO, DEVERÁ SER FEITO O SERVIÇO.	Data: 08/08/2023

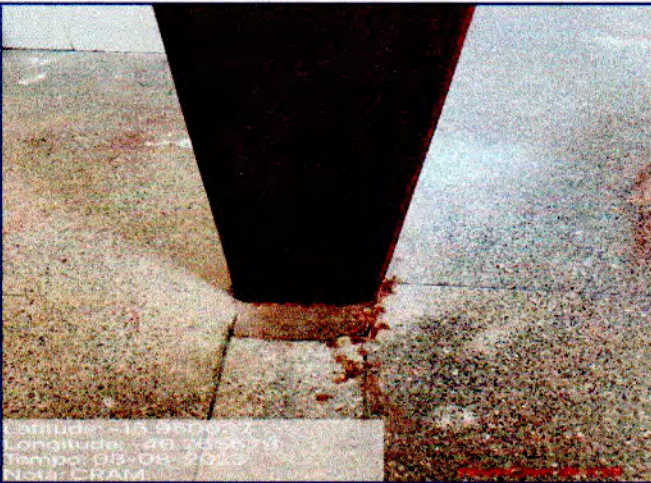
Foto: 013

RODAPÉ OU GRANITINA COM DEFEITO, DEVERÁ
 SER FEITO O SERVIÇO.

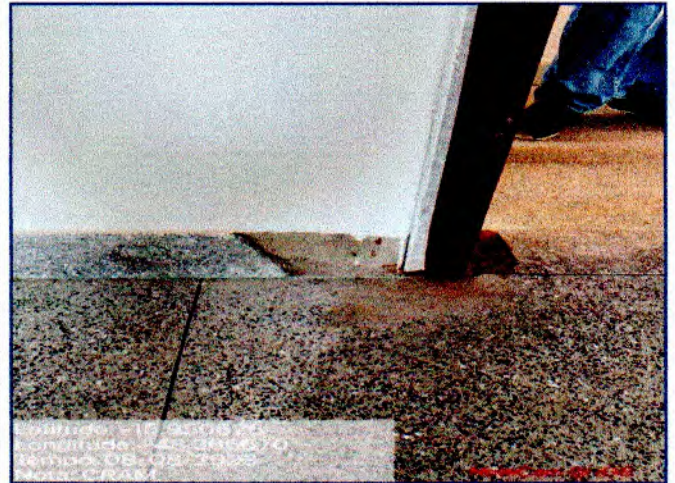
Foto: 014

RODAPÉ OU GRANITINA COM DEFEITO, DEVERÁ
 SER FEITO O SERVIÇO.

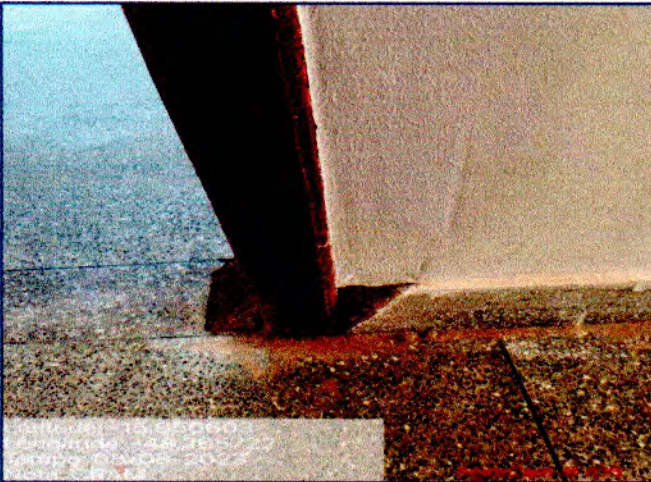
Foto: 015

RODAPÉ OU GRANITINA COM DEFEITO, DEVERÁ
 SER FEITO O SERVIÇO.

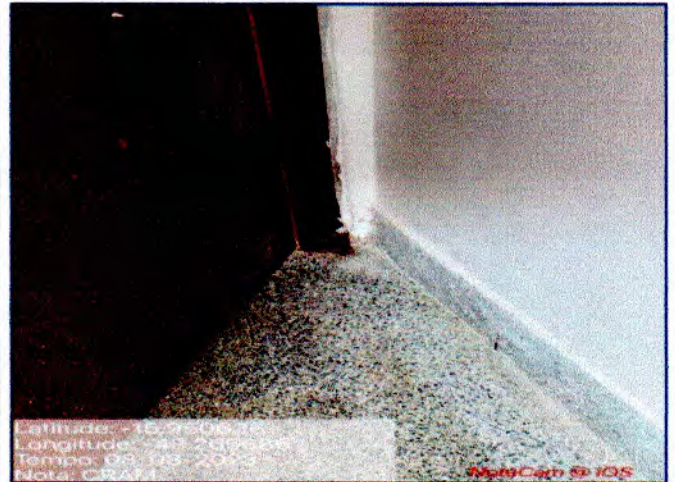
Foto: 016

RODAPÉ OU GRANITINA COM DEFEITO, DEVERÁ
 SER FEITO O SERVIÇO.

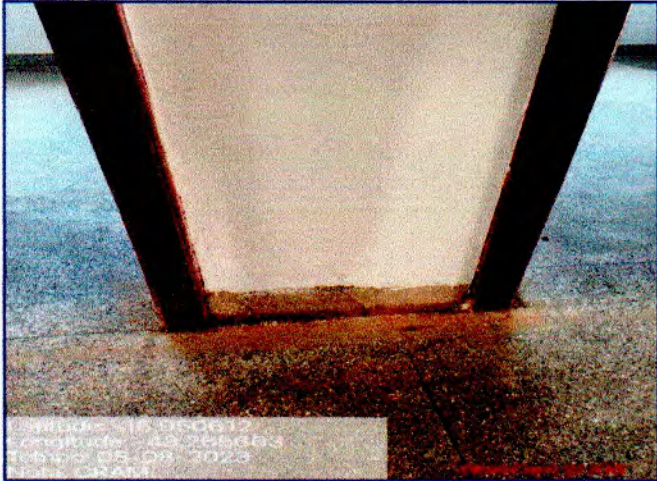
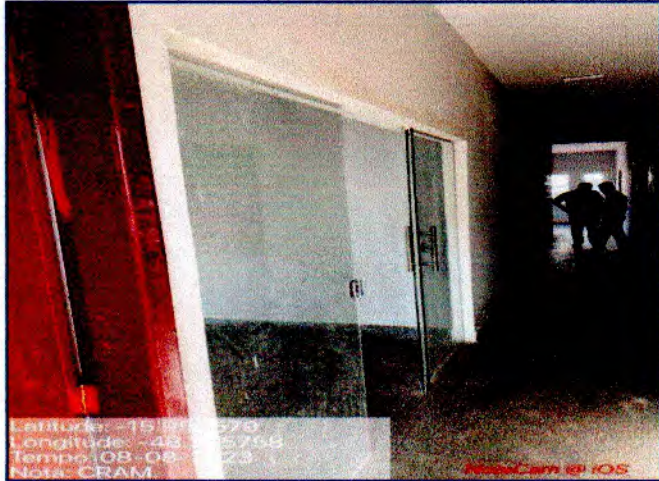
3. Limpeza das Esquadrias: É necessário realizar uma limpeza minuciosa das esquadrias para garantir seu funcionamento adequado e sua aparência impecável.

<p>Latitude: -15.960603 Longitude: -48.265723 Tempo: 08-08-2023 Nota: CRAM</p>	<p>Latitude: -15.960603 Longitude: -48.265723 Tempo: 08-08-2023 Nota: CRAM</p>
<p>CENTRO DE REFERÊNCIA EM ATENDIMENTO À MULHER - CRAM TODOS AMBIENTES</p>	<p>CENTRO DE REFERÊNCIA EM ATENDIMENTO À MULHER - CRAM TODAS AS ESQUADRIAS</p>
<p>Foto: 017</p>	<p>Foto: 018</p>
<p>Data: 08/08/2023</p>	<p>Data: 08/08/2023</p>
<p>RODAPÉ OU GRANITINA COM DEFEITO, DEVERÁ SER FEITO O SERVIÇO.</p>	<p>TODAS AS ESQUARIAS ESTÃO SUJAS, COM RESTOS DE MASSA E COM RESPIGOS DE TINTA, DEVERÁ SER FEITO A LIMPEZA MISUCIOSA, AFIM DE EVITAR RISCOS.</p>

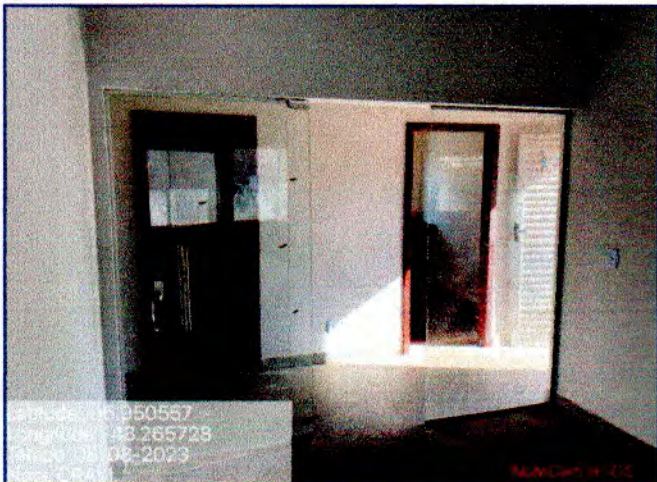
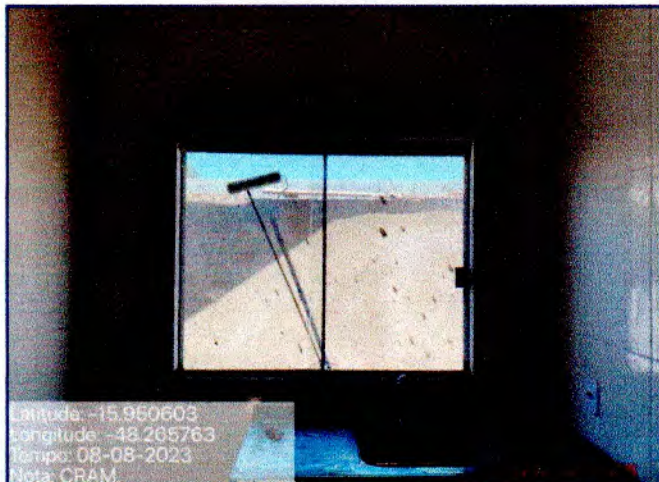
<p>Latitude: -15.960603 Longitude: -48.265723 Tempo: 08-08-2023 Nota: CRAM</p>	<p>Latitude: -15.960603 Longitude: -48.265723 Tempo: 08-08-2023 Nota: CRAM</p>
<p>CENTRO DE REFERÊNCIA EM ATENDIMENTO À MULHER - CRAM TODAS AS ESQUADRIAS</p>	<p>CENTRO DE REFERÊNCIA EM ATENDIMENTO À MULHER - CRAM TODAS AS ESQUADRIAS</p>
<p>Foto: 019</p>	<p>Foto: 020</p>
<p>Data: 08/08/2023</p>	<p>Data: 08/08/2023</p>
<p>TODAS AS ESQUARIAS ESTÃO SUJAS, COM RESTOS DE MASSA E COM RESPIGOS DE TINTA, DEVERÁ SER FEITO A LIMPEZA MISUCIOSA, AFIM DE EVITAR RISCOS.</p>	<p>TODAS AS ESQUARIAS ESTÃO SUJAS, COM RESTOS DE MASSA E COM RESPIGOS DE TINTA, DEVERÁ SER FEITO A LIMPEZA MISUCIOSA, AFIM DE EVITAR RISCOS.</p>

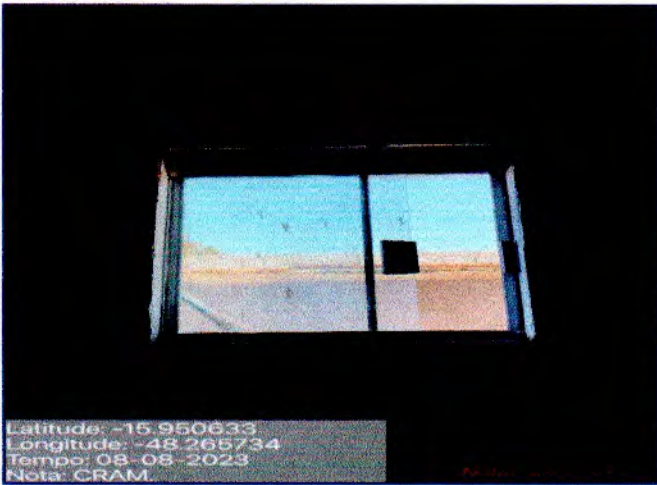
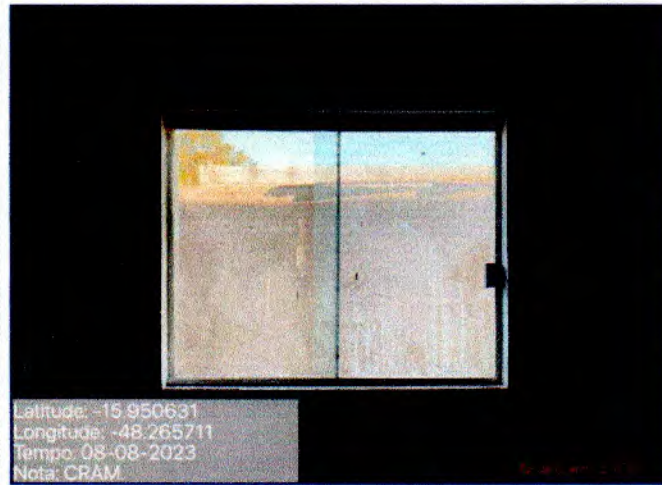
<p>Latitude: -15.950631 Longitude: -48.265711 Tempo: 08-08-2023 Nota: CRAM.</p>		
CENTRO DE REFERÊNCIA EM ATENDIMENTO À MULHER - CRAM TODAS AS ESQUADRIAS	Foto: 021	CENTRO DE REFERÊNCIA EM ATENDIMENTO À MULHER - CRAM TODAS AS ESQUADRIAS	Foto: 022
TODAS AS ESQUARIAS ESTÃO SUJAS, COM RESTOS DE MASSA E COM RESPIGOS DE TINTA, DEVERÁ SER FEITO A LIMPEZA MISUCIOSA, AFIM DE EVITAR RISCOS.	Data: 08/08/2023	TODAS AS ESQUARIAS ESTÃO SUJAS, COM RESTOS DE MASSA E COM RESPIGOS DE TINTA, DEVERÁ SER FEITO A LIMPEZA MISUCIOSA, AFIM DE EVITAR RISCOS.	Data: 08/08/2023

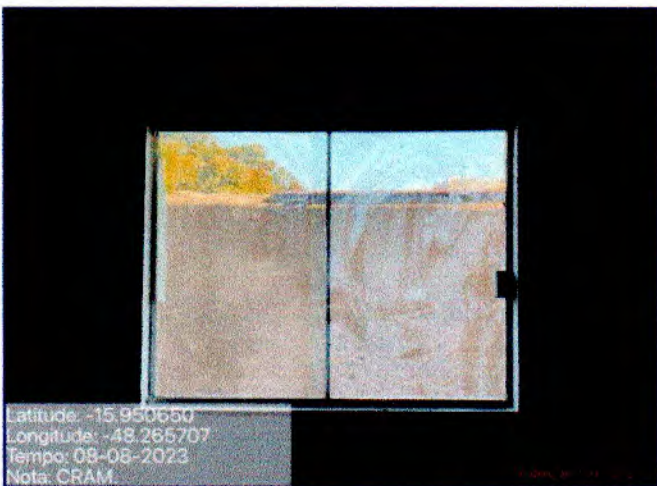
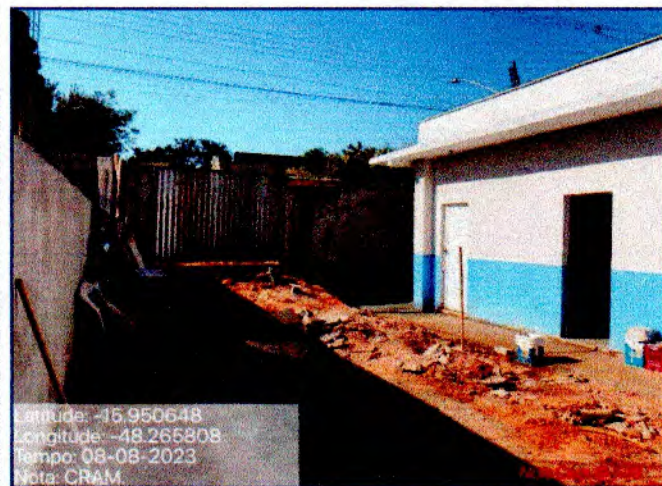
<p>Latitude: -15.950648 Longitude: -48.265808 Tempo: 08-08-2023 Nota: CRAM.</p>		
CENTRO DE REFERÊNCIA EM ATENDIMENTO À MULHER - CRAM TODAS AS ESQUADRIAS	Foto: 023	CENTRO DE REFERÊNCIA EM ATENDIMENTO À MULHER - CRAM FUNDO DO LOTE	Foto: 024
TODAS AS ESQUARIAS ESTÃO SUJAS, COM RESTOS DE MASSA E COM RESPIGOS DE TINTA, DEVERÁ SER FEITO A LIMPEZA MISUCIOSA, AFIM DE EVITAR RISCOS.	Data: 08/08/2023	LOCAL VISIVELMENTE SUJO, FALTA LIMPEZA DE MATERIAL SEM USO, PORTÃO NÃO FOI PINTADO, MURO DO FUNDO NÃO ATENDE SUA ALTURA MINIMA DE 2.5 METROS, MARQUISE FORA DE ESQUADRO, DEVERÁ SER CORRIGIDO CONFORME APONTAMENTOS.	Data: 08/08/2023

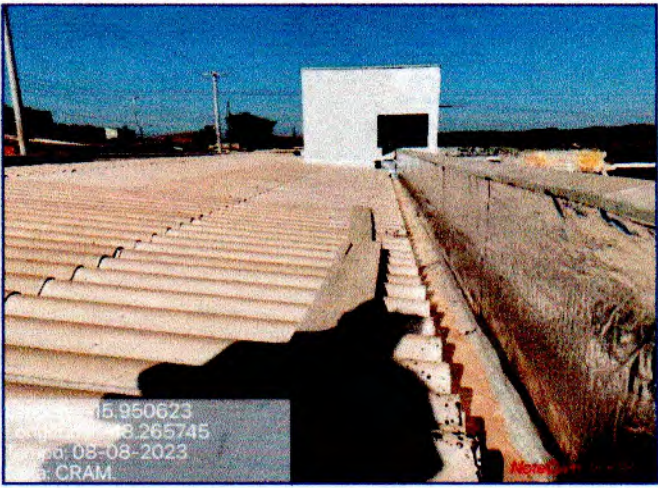
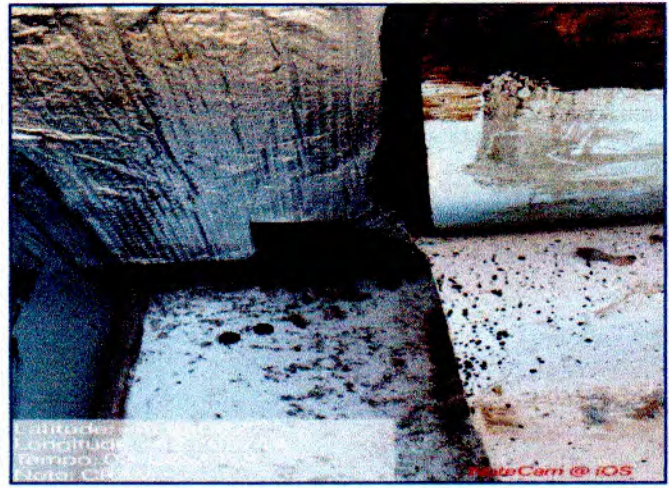
6. Limpeza da Cobertura, Calha e Área da Caixa d'Água: É necessário realizar uma limpeza abrangente da cobertura, das calhas e da área da caixa d'água para garantir seu bom funcionamento e prevenir danos futuros.

<p>Latitude: -15.960623 Longitude: -48.265745 Tempo: 08-08-2023 Nota: CRAM</p>		
<p>CENTRO DE REFERÊNCIA EM ATENDIMENTO À MULHER - CRAM CALHA</p>	<p>Foto: 033</p>	<p>CENTRO DE REFERÊNCIA EM ATENDIMENTO À MULHER - CRAM CALHA</p>	<p>Foto: 034</p>
<p>CALHAS COM SUJAS, COM RESTOS DE MASSA. DEVERÁ SER PROVIDENCIADA A LIMPEZA PARA EVITAR ENTUPIENTO.</p>	<p>Data: 08/08/2023</p>	<p>CALHAS COM SUJAS, COM RESTOS DE MASSA. DEVERÁ SER PROVIDENCIADA A LIMPEZA PARA EVITAR ENTUPIENTO.</p>	<p>Data: 08/08/2023</p>

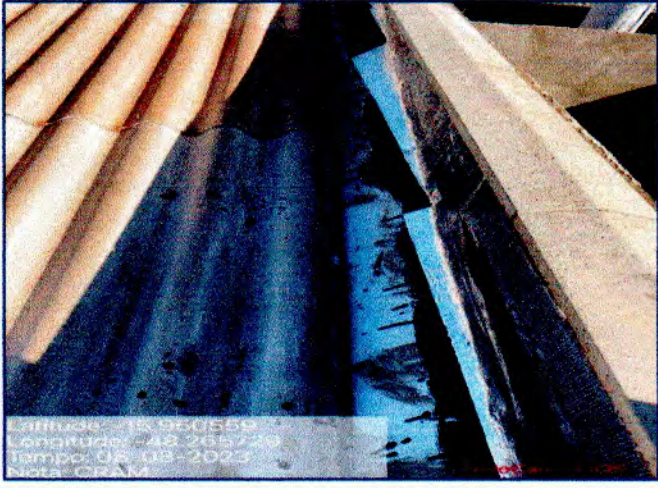
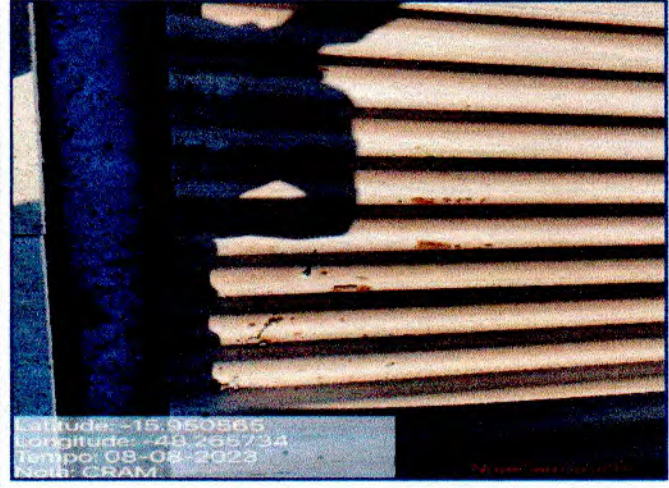
<p>Latitude: -15.960655 Longitude: -48.265734 Tempo: 08-08-2023 Nota: CRAM</p>		
<p>CENTRO DE REFERÊNCIA EM ATENDIMENTO À MULHER - CRAM CALHA</p>	<p>Foto: 035</p>	<p>CENTRO DE REFERÊNCIA EM ATENDIMENTO À MULHER - CRAM CALHA</p>	<p>Foto: 036</p>

<p>CALHAS COM SUJAS, COM RESTOS DE MASSA. DEVERÁ SER PROVIDENCIADA A LIMPEZA PARA EVITAR ENTUPIENTO.</p>	<p>Data: 08/08/2023</p>	<p>CALHAS COM SUJAS, COM RESTOS DE MASSA. DEVERÁ SER PROVIDENCIADA A LIMPEZA PARA EVITAR ENTUPIENTO.</p>	<p>Data: 08/08/2023</p>

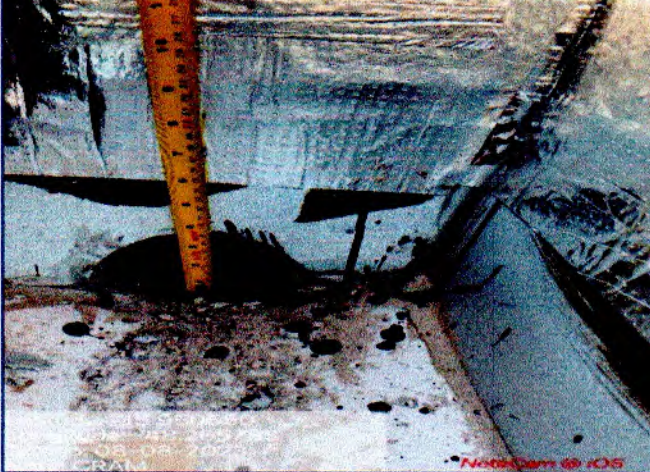
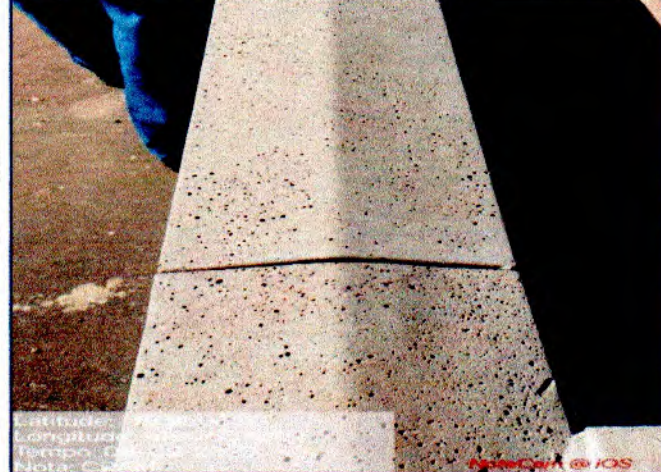
8. Execução dos Acabamentos na Pingadeira da Platibanda: Solicitamos a conclusão dos acabamentos com argamassa na pingadeira da platibanda, assegurando a qualidade e a prevenção de infiltrações. Ressaltamos que deverá também ser feito a limpeza das canaletas da pingadeira.

<p>Latitude: -15 Longitude: -48,365,709 Tempo: 08-08-2023 Foto: CRAM</p>		
<p>CENTRO DE REFERÊNCIA EM ATENDIMENTO À MULHER - CRAM CALHA</p>	<p>Foto: 039</p>	<p>CENTRO DE REFERÊNCIA EM ATENDIMENTO À MULHER - CRAM PINGADEIRA - PLATIBANDA</p>	<p>Foto: 040</p>

<p>CALHAS COM SUJAS, COM RESTOS DE MASSA. DEVERÁ SER PROVIDENCIADA A LIMPEZA PARA EVITAR ENTUPIAMENTO.</p>	<p>Data: 08/08/2023</p>	<p>NÃO FOI EXECUTADO O ACABAMENTO COM ARGAMASSA OU EQUIVALENTE NAS JUNTAS. DEVERÁ SER EXECUTADO PARA EVITAR INFILTRAÇÕES NA PLATIBANDA. TAMBÉM FOI CONSTATADO QUE A CANELETA DA PINGADEIRA ESTÁ OBSTRUIDA POR MASSA. DEVERÁ SER FEITA A LIMPEZA.</p>	<p>Data: 08/08/2023</p>

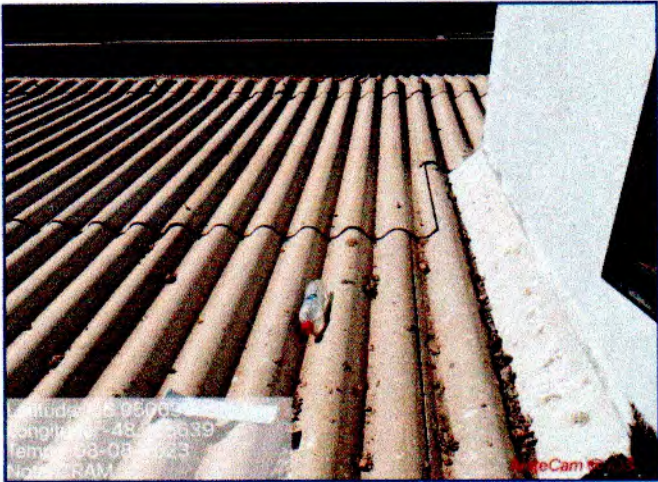
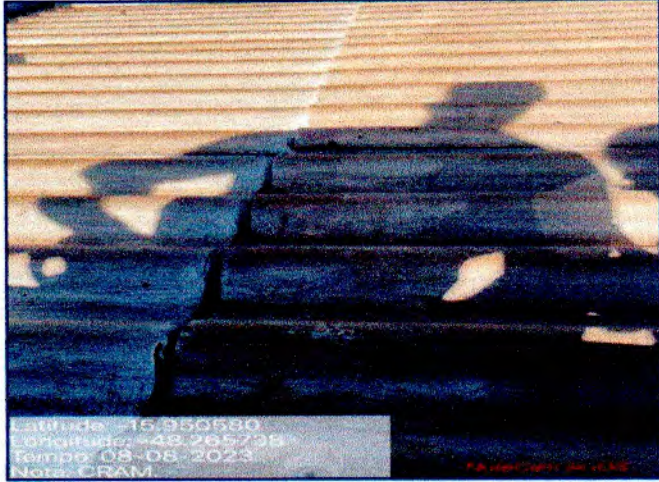
7. Fixação do Telhamento na 2ª e 5ª Onda: Observamos que a fixação do telhamento nas 2ª e 5ª ondas não foi realizada conforme o projeto. Solicitamos que essa fixação seja executada de acordo com as especificações para garantir a integridade e a estabilidade do telhado.

<p>CENTRO DE REFERÊNCIA EM ATENDIMENTO À MULHER - CRAM COBERTURA</p> <p>Foto: 049</p>	<p>CENTRO DE REFERÊNCIA EM ATENDIMENTO À MULHER - CRAM COBERTURA</p> <p>Foto: 050</p>
<p>FOI VERIFICADO AS SEGUINTE IRREGULARIDADES:</p> <p>1° FALTA A FIXAÇÃO EM PARAFUSO EM ALGUMAS DAS TELHAS.</p> <p>2° NÃO FOI SEGUIDO A NORMA TÉCNICA QUE REGE SOBRE A EXECUÇÃO DE COBERTURA. OBS: DEVERÁ SER FEITO A FIXAÇÃO NA SEGUNDA E QUINTA ONDA.</p> <p>3° FOI CONSTADO A TRINCA DE ALGUMAS DAS TELHAS, DEVERÁ SER CORRIGIDO.</p> <p>4° DEVERÁ SER FEITO A LIMPEZA DA COBERTURA.</p> <p>Data: 08/08/2023</p>	<p>FOI VERIFICADO AS SEGUINTE IRREGULARIDADES:</p> <p>1° FALTA A FIXAÇÃO EM PARAFUSO EM ALGUMAS DAS TELHAS.</p> <p>2° NÃO FOI SEGUIDO A NORMA TÉCNICA QUE REGE SOBRE A EXECUÇÃO DE COBERTURA. OBS: DEVERÁ SER FEITO A FIXAÇÃO NA SEGUNDA E QUINTA ONDA.</p> <p>3° FOI CONSTADO A TRINCA DE ALGUMAS DAS TELHAS, DEVERÁ SER CORRIGIDO.</p> <p>4° DEVERÁ SER FEITO A LIMPEZA DA COBERTURA.</p> <p>Data: 08/08/2023</p>

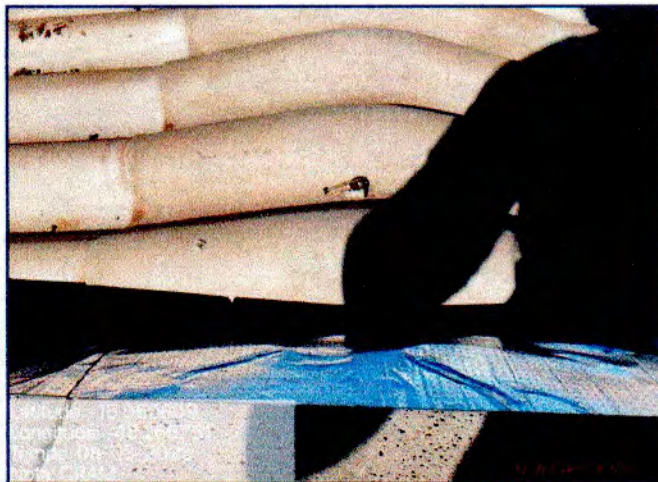
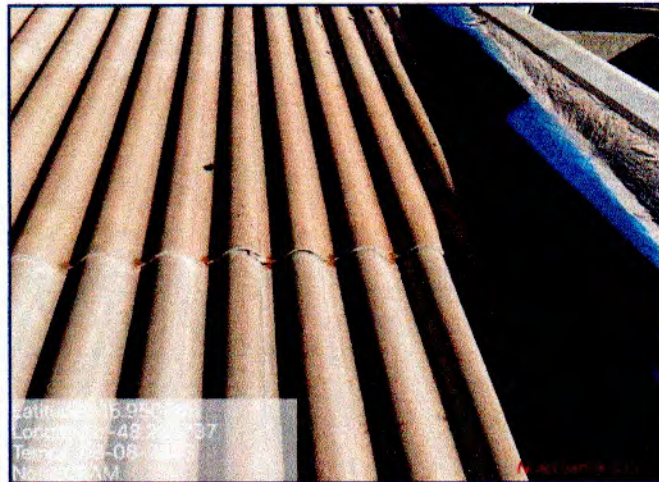
<p>CENTRO DE REFERÊNCIA EM ATENDIMENTO À MULHER - CRAM COBERTURA</p> <p>Foto: 051</p>	<p>CENTRO DE REFERÊNCIA EM ATENDIMENTO À MULHER - CRAM COBERTURA</p> <p>Foto: 052</p>
<p>FOI VERIFICADO AS SEGUINTE IRREGULARIDADES:</p> <p>1° FALTA A FIXAÇÃO EM PARAFUSO EM ALGUMAS DAS TELHAS.</p> <p>2° NÃO FOI SEGUIDO A NORMA TÉCNICA QUE REGE SOBRE A EXECUÇÃO DE COBERTURA. OBS: DEVERÁ SER FEITO A FIXAÇÃO NA SEGUNDA E QUINTA ONDA.</p> <p>3° FOI CONSTADO A TRINCA DE ALGUMAS DAS TELHAS, DEVERÁ SER CORRIGIDO.</p> <p>4° DEVERÁ SER FEITO A LIMPEZA DA COBERTURA.</p> <p>Data: 08/08/2023</p>	<p>FOI VERIFICADO AS SEGUINTE IRREGULARIDADES:</p> <p>1° FALTA A FIXAÇÃO EM PARAFUSO EM ALGUMAS DAS TELHAS.</p> <p>2° NÃO FOI SEGUIDO A NORMA TÉCNICA QUE REGE SOBRE A EXECUÇÃO DE COBERTURA. OBS: DEVERÁ SER FEITO A FIXAÇÃO NA SEGUNDA E QUINTA ONDA.</p> <p>3° FOI CONSTADO A TRINCA DE ALGUMAS DAS TELHAS, DEVERÁ SER CORRIGIDO.</p> <p>4° DEVERÁ SER FEITO A LIMPEZA DA COBERTURA.</p> <p>Data: 08/08/2023</p>
